金丰链究竟是谁的?

二、委托鉴定

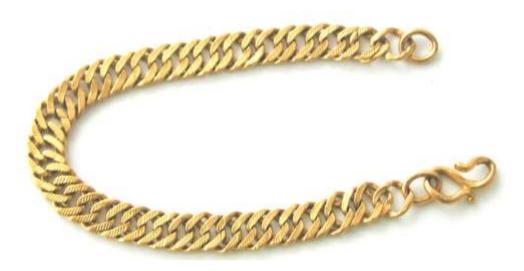
送检金手链为扁平状,两面均有花纹。其中一面有沿手链纵向方向平行的两条压痕。该手链一端为 S 型活扣(称为 S 端),通过一圆环与链身相连;一端为圆环(称为 O 端),与链身直接相连,见图 1。该手链重量为 26.735±0.002 克,手链为两环重叠相扣,以确保即使因其中一环断裂而不致手链断开。若使手链断开,相邻的两环必须同时

图 1 — 诉争手链外观

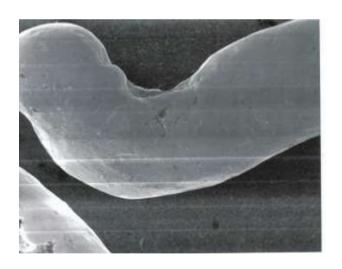
在扫描电子显微镜下,S 扣上标记依然无法辨认,见图 5。S 扣扣身光滑平整,无异常。S 扣的两个端点外形相同,即在端点弯曲处不平整,弯曲处侧面有裂纹,该裂纹没有横断 S 扣,这是初始弯曲加工时留下的,不是断裂后重新焊接所致,见图 6。在扫面电镜下观察到的图 7 所示裂纹,是 S 扣弯曲成形后,再进行焊接所致,即为图 3 中 C 处焊接点。对 S 扣整体进行检查,除上述焊点外,没有发现其它焊接痕迹。

图 6 — S端加工痕迹

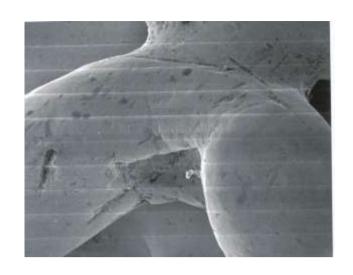
图7 — S端裂纹

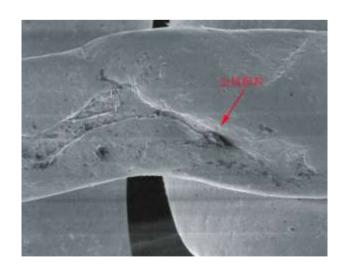
对 O 端第一、第二、第三链环进行检查,第一链环有焊接加工痕迹,见图 8、图 9,图 9 是图 8 的局部放大结果。第二环也有焊接加工痕迹见图 10、图 11,图 11 是图 10 的局部放大结果。扫描电子显微镜下观察到的金属颗粒是焊接加工过程中锤打所形成的,其它链环没有这些特征,见图 12;第一链环、第二链环的花纹边缘与其它链环也不同,这是加工锤打所致。因此,手链 O 端第一、第二链环有与手链其它链环完全不同的特征。

图 9 — 图 8 局部放大

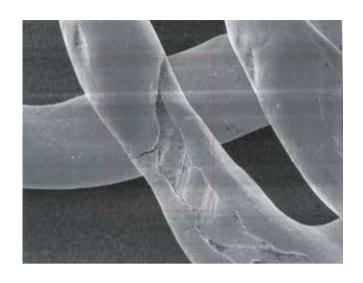
图 10 — O端第二环

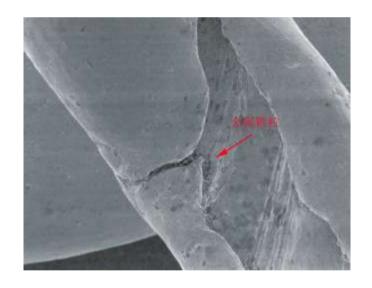
图 11— 图 10 局部放大

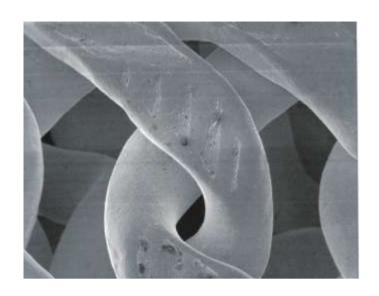
图 12 — 正常花纹
